**3 ŐUBAT 2002 AFYON-SULTANDAĐI
DEPREMİNDE
GÖZLENEN YAPISAL HASARLAR
VE
NEDENLERİ**

Güney Özcebe

Őubat 2002

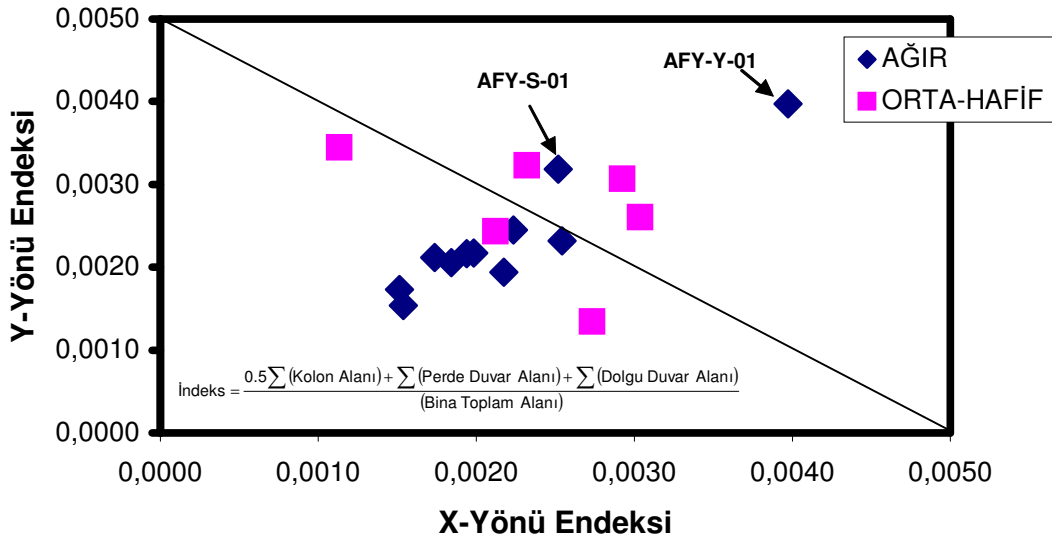
Çizim 1. Betonarme hasarın dayanım/rijitlik endekslerine göre dağılımı

Bu çizimden görüleceği gibi her iki yönde % 0.5 endeks değerlerini birleştiren çizgi ağır hasarlı binaları grafiğin sol alt bölgesinde toplayabilmektedir. Bu durum iki bina için mümkün olamamıştır. Bu binalar AFY-S-01 olarak adlandırılan Sultandağı Belediyesi sınırları içindeki 3 katlı bina ile Yeşilçiftlik köyündeki 3 katlı binadır. Bu binalara ait dosyalar incelendiğinde,

AFY-S-01 adlı yapının giriş katının yüksekliğinin normal katlara göre 1.31 kat daha fazla olduğu, AFY-Y-01 adlı yapıda ise bütün kolonların kuvvetli akslarının binanın x-yönünde olduğu görülmektedir. Her iki yapıda [Bağıntı 1](#)'in göz önüne almadığı türden yapısal yetersizlikler (düzensizlikler) içerdiğinden önerilen bu basit modelin adı geçen yapılar için işlememesi normal karşılanmalıdır.
